VIHERPALVELUOHJELMA

Avoimet viheralueet
Maisemapeltojen ja niittyjen ylläpito
2015–2025

Tampereen kaupunki
Kaupunkiympäristön kehittäminen

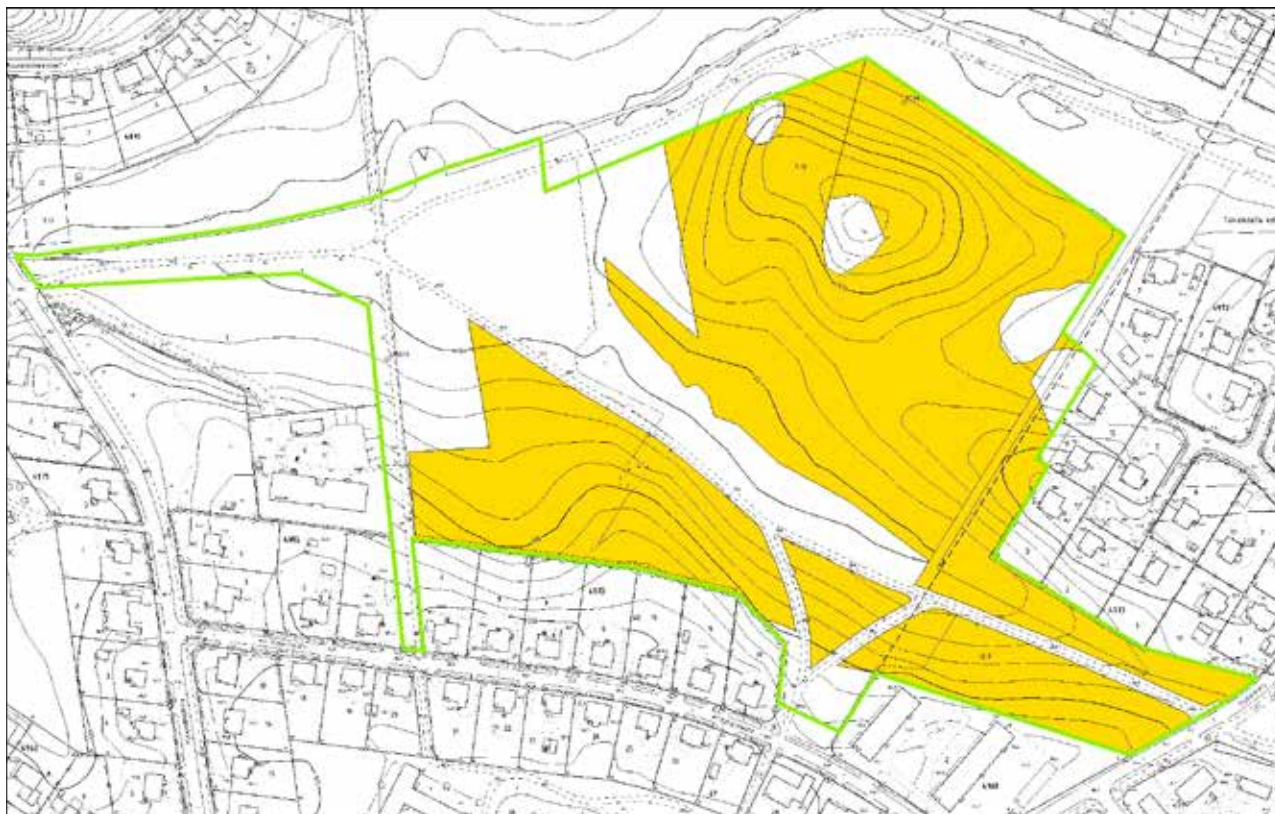
6.27 HUHMARPELTO 1

| Kuivatuksen nykytilanne | Ojaton, viettävä alue kevyen liikenteen väylän suuntaan. Alavalla alueella osittain märkyttä. Perällä oleva laskuoja kunnossa. Lohkojen 004-003 välinen laskuoja tukossa. |
| Kuivatuksen toimenpidesuosituks | Kevyen liikenteen väylän reunoja kaivetaan ja perataan, tarvittaessa nykyiset muovivirumut lasketaan. Alaviin alueisiin kaivetaan tarvittaessa uudet sarkaojat. |

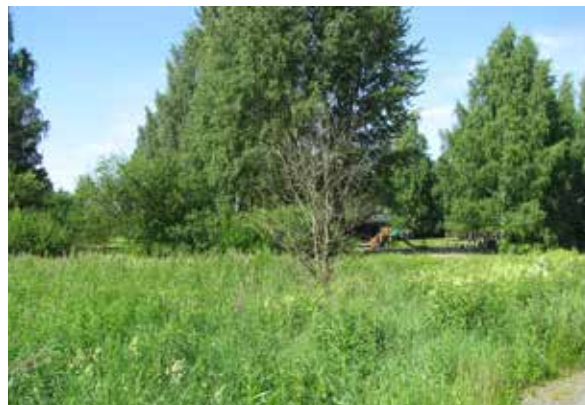
8.11 JUVELANPUISTO

| Nykytila | Hainarinkadun eteläpuolella sijaitseva rehevä niitty, kasvillisuutena mm. mesiangervo, maitohorsma ja pujo. Maastoltaan lähes tasainen. Alueen laitamilla kasvaa puustoa ja pensaikkoo, erityisesti alueen lounaiskulmassa. Avoimella niityllä yksi pystyyn kuollut puu. |
| Kuivatuksen nykytilanne | Ojaton, etelään loivasti viettävä alue. Laskuojan sivu alareunalta märkä. |

| Ylläpito | Reunapuuston ja pajukon harvennus/raivaus. Niittomurskaus 1–2 kertaa kesässä. |
| Kuivatuksen toimenpidesuosituks | Märkyys mahdollista poistaa laskuojan perkauksella ja osittaisella syventämisellä. |

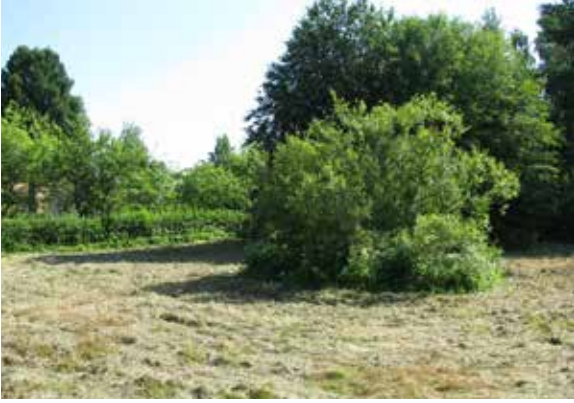
8.12 KYTÖPUISTIKKO

| Nykytila | Kytökadun itäpuolella sijaitseva pieni, lähes tasainen niitty. Alueella kolme puustosaarekettä. Niityn kasvillisuutena mm. heinät, vuohenputki, niittyleinikki ja mesiangervo. Pientareilla lupiinia. |

| Ylläpito | Saarekkeiden raivaus, isot maisemapuut esiin. Yksittäisen pajupensaan poisto niityltä. Niittomurskaus 1–2 kertaa kesässä. |

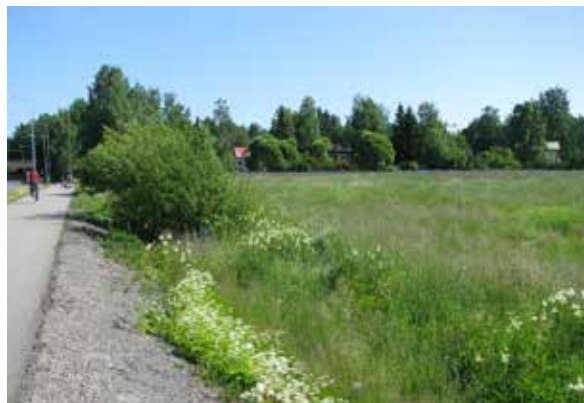
8.13 SEIMENNIITTY

| Nykytila | Avoin niitypelto Kaukajärventien itäpuolella, kasvillisuutena mm. heinät, lupiini, mesiangervo ja vuohenputki. Pelto lähes tasainen, eteläosa kosteapohjainen. Puustosaarekkeita ja pensaikkoo Kaukajärventien varressa ja yksittäisiä puita pellolla. |
| Kuivatuksen nykytilanne | Lähes ojaton alue, alapäässä kaksi sarkaojaa. Pohjoisen puolen sarkaojan yläpuolella havaittavissa märkyysongelma. |

| Ylläpito | Tien varren puuston siistiminen. Maisemakasvien viljely erillisen suunnitelman mukaan. |
| Kuivatuksen toimenpidesuosituks | Olemassa olevien sarkaojien perkaus sekä ylimmän saran yläpuolelle tarvittaessa yksi sarkaoja lisää. |

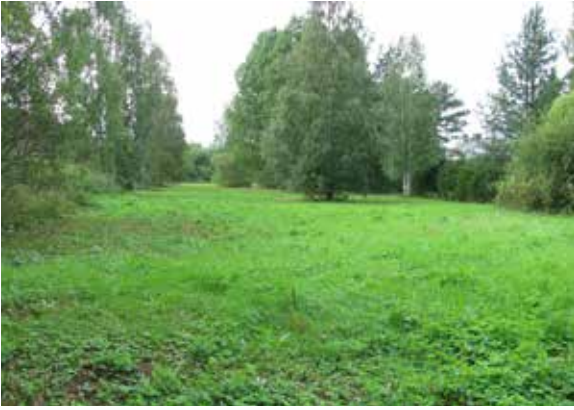
8.14 HANKKIONKULMA

| Nykytila | Keski-Hankkion kadun eteläpuolella sijaitseva lähes tasainen, rehevä niitty. Alueella kasvaa yksittäisiä puita ja puuryhmiä, pääosin koivua. Lisäksi keskiosassa tiheää haavikkoa ja länsireunalla hieman pajukkoa. Niityn lajistona mm. heinät, vuohenputki, koiranputki, voikukka, pelto-ohdake ja lupiini. Eteläosa on kuivempaa ja lajistossa on em. lajien lisäksi mm. poi-mulehti, hiirenvirna, siankärsämä ja metsäkurjenpolvi. Alueen pohjoisosa on kosteampaa, kasvaa jonkin verran myös mesiangervoaa. |

| Ylläpito | Niittomurskaus 2 kertaa kesässä, kesäkuussa ja elokuussa ennen lupiinin siementen valmistumista. Alueen keskiosasta pajupensaain ja haavan vesojen poisto, reunapuuston siistiminen. |

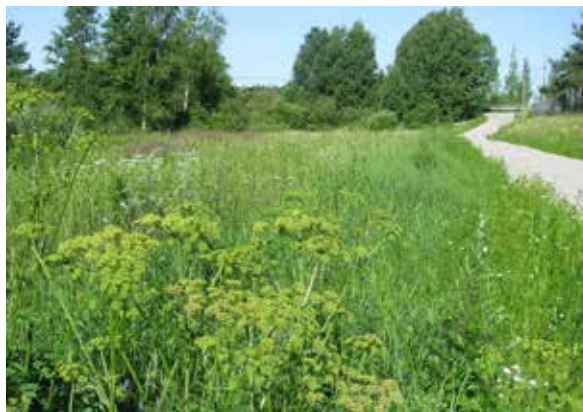
8.15 PYHÄOJANPUISTO - PYHÄOJAN SUOJAVIHERALUE

| Nykytila | Uurastajankadun eteläpuolella sijaitseva niittyalue. Länsiosan niitty on kosteapohjaista ja rehevää, ja maastoltaan epätasaista. Kasvillisuutena mm. heinät, pelto-ohdake, peltosaunio, maitohorsma, mesiangervo, pujo, huopaohdake ja pietaryrtti. Keskiosassa on vanha hiekkakenttä, jonka reunoilla kasvaa runsaasti jättipalsamia ja lupiinia. Keski- ja itäosan niityn lajistona mm. maitohorsma, mesiangervo, vuohenputki, pietaryrtti ja lupiini. Jonkin verran lehtipuustoa kuten koivu, raita, harmaaleppä ja paju. |
| Kuivatuksen nykytilanne | Pääsääntöisesti ojaton. Kevyen liikenteen väylän alitse tulevat rummut laskevat suoraan alueelle ilman ojaa. Alue viettää reunassa kulkevaan ojaan. |

| Ylläpito | Ylläpitorauvaukset. Niittomurskaus 2 kertaa kesässä, kesäkuu ja elokuu. |
| Kuivatuksen toimenpidesuosituksen | Tarvittaessa rummuilta kaivetaan ojat aina laskuojalle saakka. |

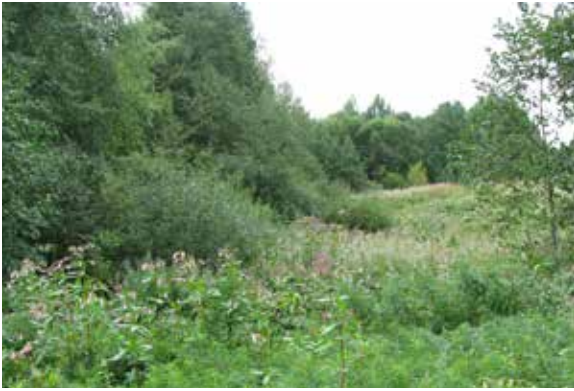
8.16 PYHÄOJANNOTKO

| Nykytila | Hyllilänpolun länsipuolella sijaitseva rehevä niitty, joka on reunoiltaan pitkälti pusikoitunut. Niityllä kasvaa yksittäisiä puita. Polulta on kapea näkymä avoimelle, maastoltaan kumpuilevalle niitylle. Maasto viettää voimakkaasti Pyhäojaa kohti. Niityn kasvillisuutena mm. maitohorsma, jättipalsami, pietaryrtti, vadelma ja mesiangervo. Alueen pohjois- ja keskiosan kuivemmilla alueilla karumpaa heinävaltaista niittyä. Alueen keskiosaan on tuotu jätemaakasoja. |

| Ylläpito | Puuston ja pensaikon raivaus näkymien avaamiseksi Hyllilänpolulta sekä niitylle levinneiden nuorten puiden ja pensaiden raivaus. Niittomurskaus 1–2 kertaa kesässä. |

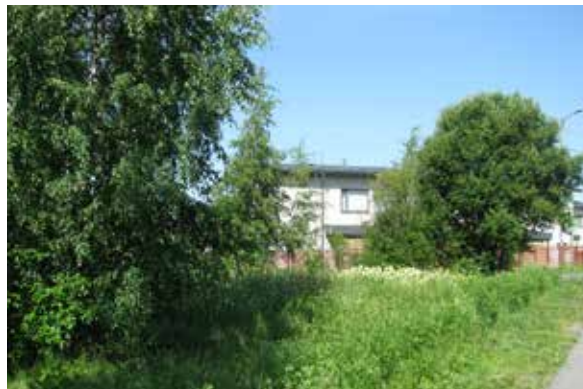
8.17 KOSSINKULMAUS

| Nykytila | Kossinpolun ja Leinolankadun kulmauksessa sijaitseva erittäin pieni niitty. Maastoltaan lähes tasainen. Alueen reunoilla kasvaa lehtipuustoa ja pajupensaikkoo. Keskellä pieni niitty, jonka kasvillisuutena heinät, paimenmatara, mesiangervo ja pietaryrtti. |
| Kuivatuksen nykytilanne | Ojaton, pieni alue. |

| Ylläpito | Pajujen ja vesojen raivaus. Niittomurskaus 1 kerta kesässä, elokuussa. |
| Kuivatuksen toimenpidesuositukset | Ojan varren puhdistus pajuista. |

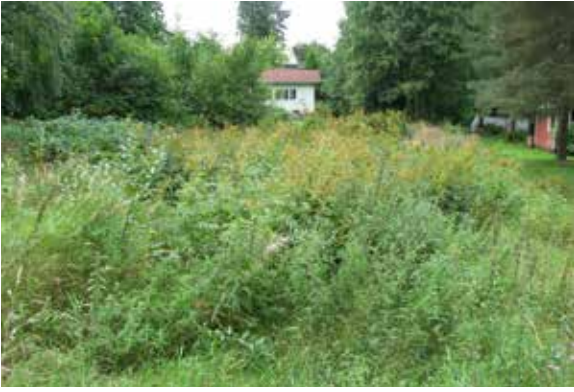
8.18 YLIMÄNNYNMETSIKKÖ

| Nykytila | Alanikkilänkadun päässä sijaitseva pieni rehevä niitty. Kasvillisuutena mm. mesiangervo, maitohorsma, nokkonen, vuohenputki, pelto-ohdake, vadelma ja heinät. Eteläreunalla kasvaa puustoa ja pensaikkoo kuten koivu, tuomi, vaahtera ja pihlaja. Kadun varressa yksittäinen nuori koivu. Länsipäätä hoidetaan piha-alueena, pieni nurmikko, oksakasoja ja kaivo. |

| Ylläpito | Kadun varresta poistetaan nuori koivu. Niittomurskaus 1 kerta kesässä, elokuussa. |

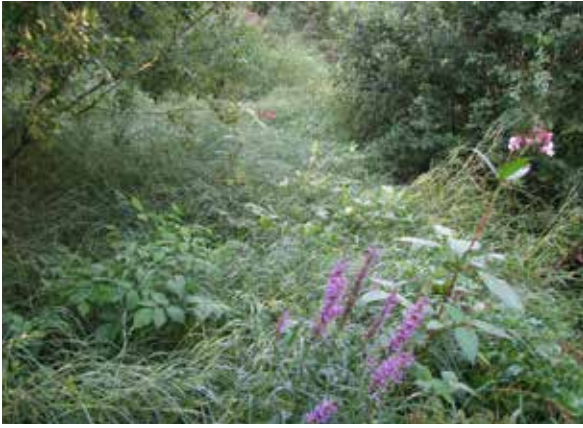
9.8 TASANTEENPUISTO POHJOINEN 1

| Nykytila | Rusthollinkadun ja puron välissä oleva kosteapohjainen niitty, joka kasvaa vähitellen umpeen. Sekä niityllä että niityn reunoilla kasvaa pensaikkoa ja lehtipuita. Niityn valtalajina on korpikastikka, lisäksi mm. maitohorsma, pelto-ohdake ja mesiangervo. Puron läheisyydessä jättipalsamia. |
| Kuivatuksen nykytilanne | Ojaton, viettävä alue. |

| Kuivatuksen toimenpidesuosituks | Tarvittaessa raivaus vieressä kulkevaan avo-ojaan saakka. Alueelle mahdollista tehdä avovesitilaa. |

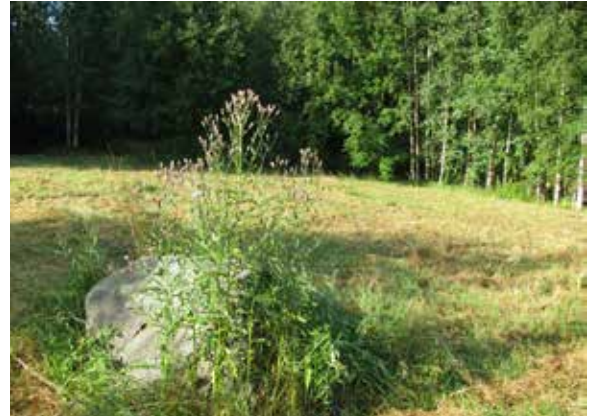
9.9 TASANTEENPUISTO POHJOINEN 2 - TASANTEENPUISTO POHJOINEN 3

| Nykytila | Rusthollinraitin ja puron välissä sijaitseva niitypelto (2), jonka lajistona mm. heinät, koiranputki, pelto-ohdake, rönsyleinikki, nokkonen ja siankärsämö. Pellolla yksittäisiä kiviä, puita ja puustosaarekkeita. Maasto viettää hieman länteen puroa kohti. Rehevä, osittain kosteapohjainen niitty Erkkilänraitin pohjoispuolella (3). Maasto viettää etelään. Lajistona mm. mesiangervo, pietaryrtti, pujo, maitohorsma, vuohenputki. Pohjoislaidalla lehtipuustoa, jonka alla kuivempaa niittyä. Koivujen alla runsaasti lupiinia. Koilliskulmassa kauniita vanhoja raitoja. |
| Kuivatuksen nykytilanne | Ojaton, viettävä alue. |

| Kuivatuksen toimenpidesuosituks | Tarvittaessa raivaus vieressä kulkevaan avo-ojaan saakka. |
